Centro de conferências

Vasco Vilalva

Diagnóstico do estado de conservação de um elemento de pintura mural

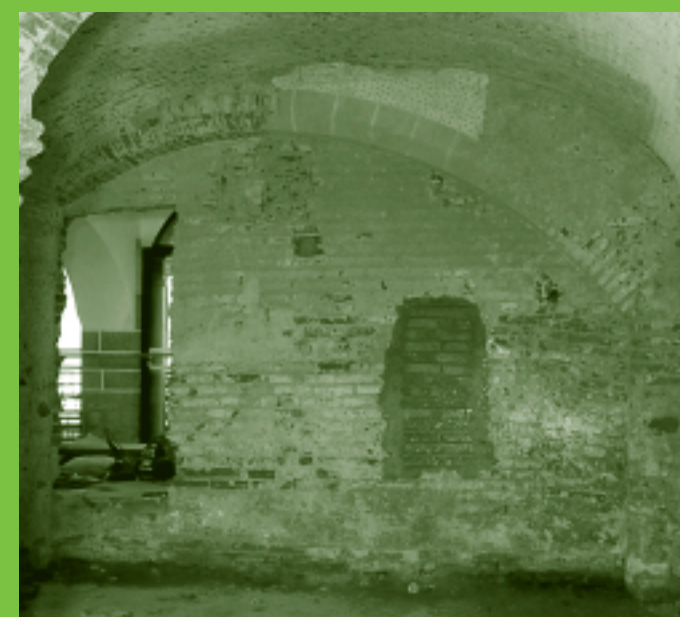
Figura 2
Vista geral do elemento de pintura no espaço arquitectónico

O elemento de pintura mural aqui considerado localiza-se sobre um arco abatido e prolonga-se desde a sua base interna até ao topo da parede que sobre ele nasce (fig. 1). O fragmento preservado tem cerca de 12 400 cm². Tendo a área efectivamente decorada com pintura 890 cm². Esta última, localiza-se no topo esquerdo do conjunto. A restante área de parede é totalmente branca, prolongando-se a sua superfície pelo arco, mas aqui apenas em faixas. Tais faixas orientam-se radialmente ao círculo que define o arco. Estas faixas tinham como objectivo estético a simulação de juntas de uma cantaria de pedra que não existe.

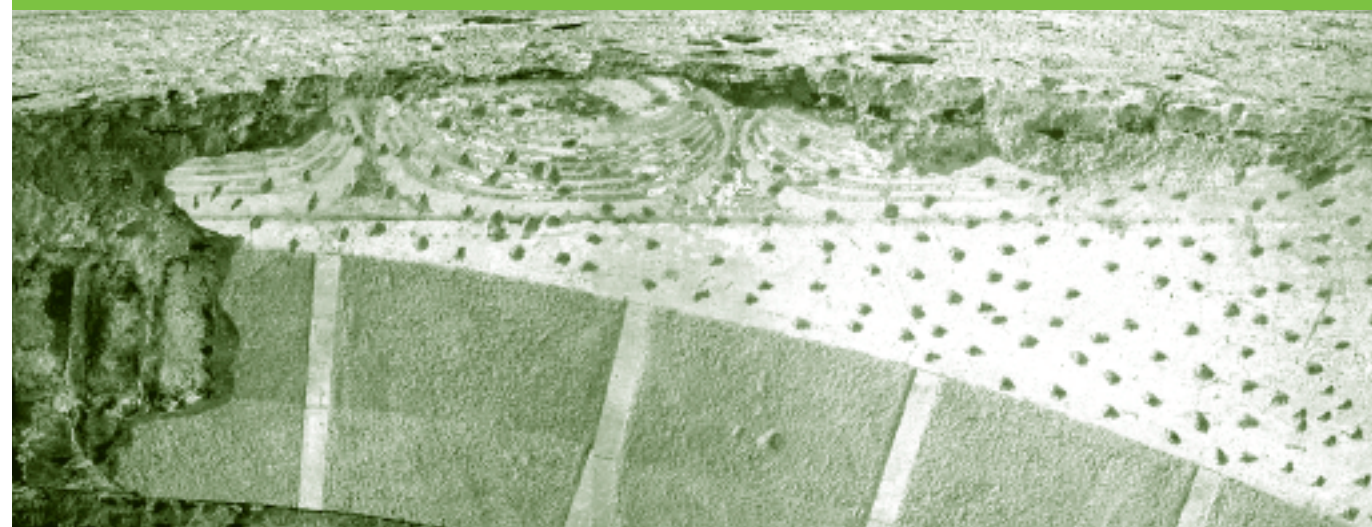
Figura 3
Pormenor da área decorada

Os motivos pintados são todos da mesma cor, amarelo-escuro. Neles é actualmente possível identificar um conjunto de três elementos que parecem ter uma forma elipsóide, cujo maior eixo está na horizontal, não se conseguindo identificar toda a sua extensão vertical. Embora a técnica de

execução tenha implicado a utilização do fundo como cor, a sensação visual do preenchimento é a de uma superfície totalmente amarela riscada de branco. Estas linhas brancas orientam-se ao longo da base da forma representada e vão diminuindo de extensão para o topo. A separação destes motivos é feita por outros de carácter triangularóide, cujos lados são ondulados. A união destes últimos é feita ao longo da base, por uma linha ondulante de uma só

pincelada. Todo o conjunto decorativo estaria centrado com o arco, a partir do meio dos motivos de carácter triangularóide. Pelo que actualmente subsiste, poderemos estar perante a moldura de uma representação que se perdeu, ou, se o desgaste do topo direito da composição não fosse tão acentuado, poderíamos considerar que se trataria de um friso que encimava horizontalmente o arco.

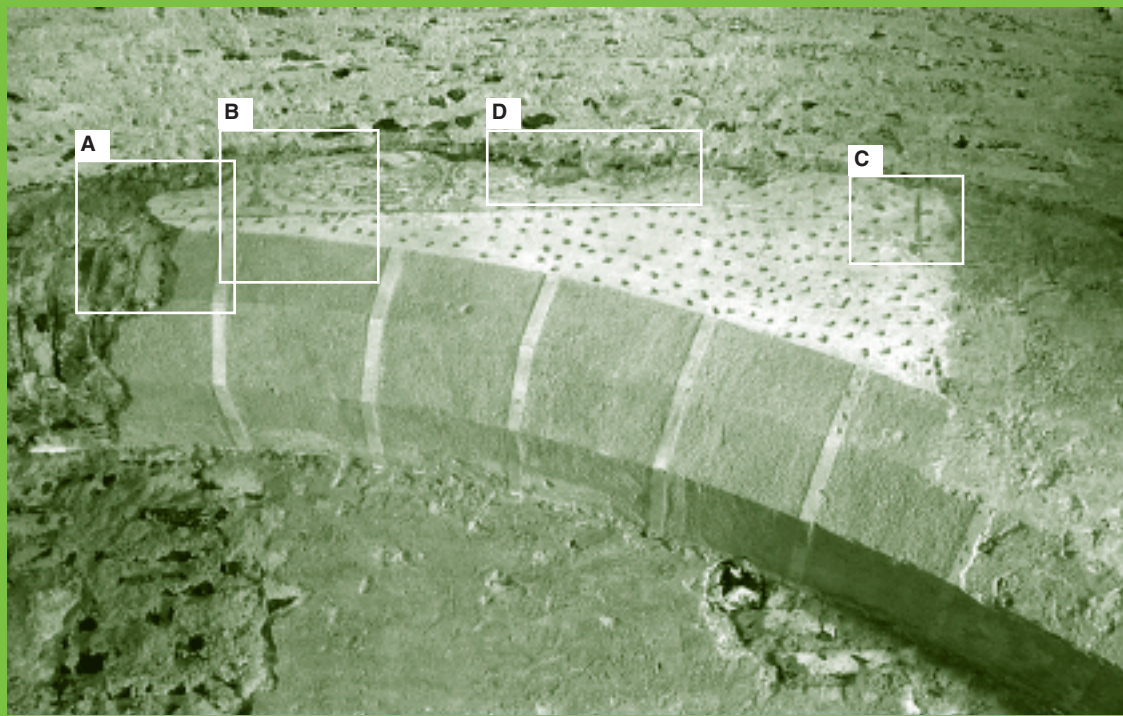
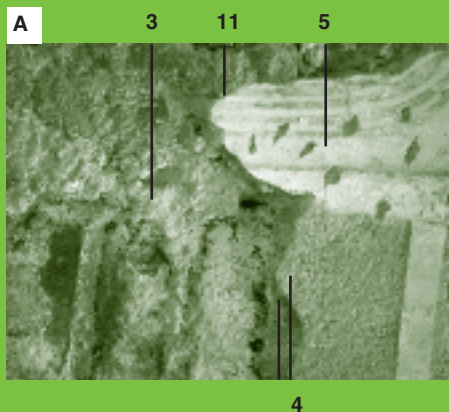
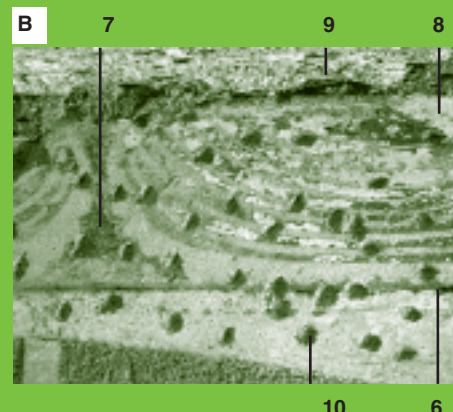
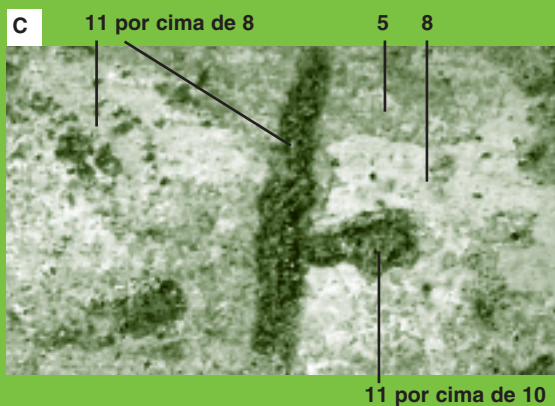
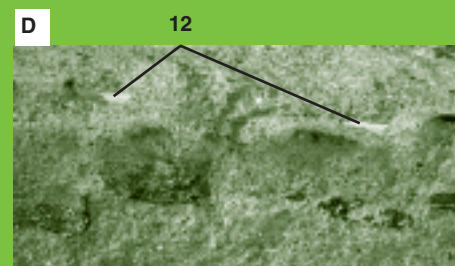
Figura 4
Registo fotográfico da sequência construtiva, descrita e numerada nas páginas seguintes

1. Arco abatido em alvenaria de tijolo, ligado por uma argamassa de cal, areia e saibro que não chega a atingir as faces dos tijolos, visando aumentar a adesão mecânica da camada seguinte de revestimento.

2. Por cima do referido arco, temos uma parede também em alvenaria de tijolo, com uma largura e profundidade idênticas a este; a altura actual na zona onde se localiza a pintura mural varia entre 15 cm e 50 cm.

3. Como primeiro revestimento dos elementos arquitectónicos caracterizados anteriormente, e com a função de os nivelar, foi identificada uma primeira camada de argamassa de cal, areia e saibro, bastante parecida com a anterior, embora mais escura, devido a uma maior presença de saibro e fina matéria orgânica, como pequenos elementos do caule de plantas, provavelmente gramínias. A espessura desta camada é de cerca de 0,5 cm.

4. Foram identificadas mais duas camadas de argamassa semelhantes à primeira. A dimensão dos inertes e nódulos de cal é mais fina, visando a obtenção de uma superfície progressivamente mais lisa e homogénea. Esta forma de sucessão de camadas permite uma transição coerente e, por conseguinte, mais sólida, para uma superfície que se pretendia bastante plana e de textura muito fina, para possibilitar a execução da pintura, com uma “boa pincelada”.

5. Última camada aplicada antes de receber a pintura, composta praticamente só por cal com uma espessura de 0,005 cm. Embora esta espessura não seja absolutamente regular devido a desgaste, é possível identificar em toda a sua extensão a textura que lhe está subjacente. Esta camada de cal prolonga-se da parede até ao arco, tendo nesta zona sido raspada após marcação prévia com riscador, com o objectivo de simular as juntas de uma cantaria de pedra talhada.

6. Para servir de base e orientação à construção da pintura, foi marcada uma linha negra, provavelmente com um fio de bater, actualmente com 118 cm de comprimento.

7. Execução da pintura que se sobrepõe à marcação anteriormente referida, da qual só subsiste uma área exclusivamente de motivos da mesma cor amarela, com cerca de 890 cm². Esta foi executada directamente sobre o suporte descrito em (5), à mão livre com pincel. Dado o seu estado de desgaste e textura, é difícil dizer com absoluta certeza qual a técnica de execução. No entanto, estes aspectos sugerem, com alguma certeza, que, em princípio, estejamos perante uma técnica mista. Ou seja, numa primeira fase foram anotados os motivos ainda com o suporte descrito em (5) relativamente fresco, e só depois de este seco foi reforçada a cor, aglutinando os pigmentos com água de cal. A identificação em concreto do tipo de pigmentos e esclarecimento absoluto do tipo de ligante, no caso de ser orgânico (tempera ou óleo), facto que nos parece bastante improvável, só poderá ser feita com o recurso a análise físico-química dos mesmos.

8. Pintura branca (cal) que se sobrepôs a todas as outras camadas

anteriormente descritas. A sua execução poderá estar ligada com a perda de interesse pelos motivos pintados.

9. Construção de uma abóbada com base num círculo central com raio de 470 cm que não é concêntrico com o arco referido em (1). Esta construção subdividiu verticalmente o espaço e entrou dentro da parede descrita em (2), podendo ter cortado uma possível continuação da pintura descrita em (8). A presente abóbada é feita de tijolo ligado por argamassa de cal e areia, técnica e materiais parecidos com os descritos para as construções (1) e (2).

10. Picagem da superfície da parede com martelo e escopro, provavelmente realizada para aumentar a adesão mecânica de uma nova camada de reboco. Pela observação da forma e posicionamento dos buracos provocados pela picagem, é possível compreender que estes foram realizados de cima para baixo, com um só golpe, provavelmente por um indivíduo canhoto. É também provável que esta picagem tenha sido realizada durante o processo de abertura da parede para encaixe da abóbada, uma vez que o posicionamento e orientação dos buracos por ela criados apontam para uma verticalidade do escopro que seria bastante improvável com a abóbada já construída.

11. Após aquela picagem, toda a superfície foi rebocada (0,05 cm de espessura) com uma argamassa de cal e areia, da qual restam apenas pequenos fragmentos sobre a área em estudo. É possível, contudo, encontrar restos significativos inseridos nos buracos criados pela anterior acção de picagem.

12. Por cima do reboco (11) foram aplicadas duas camadas de cal ou tinta.

13. Remoção da anterior pintura (12) e reboco (11) que trouxe consigo parte da pintura referida em (8). É difícil dizer, com toda a certeza, como esta foi realizada, mas poderá ter sido com recurso a espátula, uma vez que a adesão do reboco (11) à superfície (8) não é muito forte. Actualmente, existem alguns indícios de que toda a área tenha sido esfregada com um pano ou papel e água, uma vez que foram encontradas algumas fibras na sua superfície.

Ligeiro desprendimento, nos cantos e centro do topo da pintura, da primeira camada de argamassa nivelante (fig. 4).

Preenchimento dosocos detectados nos topos e centro do elemento com uma argamassa compatível ou com uma resina acrílica;

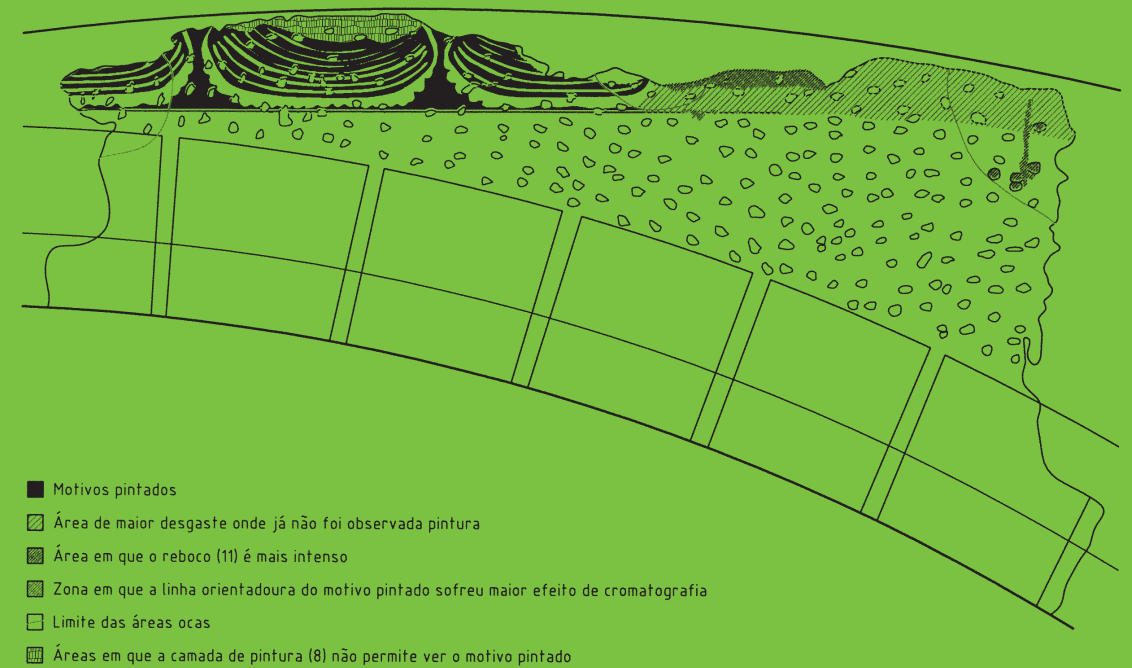
Figura 5
Levantamento gráfico

Grande profusão de buracos, provocados por uma picagem antiga; apresentam cerca de 1,5 cm de diâmetro e 1 cm de profundidade, e espalham-se por toda a superfície da pintura, representando, no entanto, apenas 10% da área total da superfície da parede.

O elemento de pintura original encontra-se recoberto por uma camada, em princípio de cal, que actualmente se encontra dispersa por pequenas áreas, mas que se estende por toda a superfície.

O elemento de pintura original encontra-se recoberto em pequenas áreas por uma camada de argamassa que, actualmente, se estende por toda a superfície, mas que se localiza essencialmente no quadrante superior direito.

Genericamente, grande desgaste dos motivos pictóricos. Tal facto acentua-se até ao seu completo desaparecimento no extremo direito do conjunto. As acções de recobrimento e limpeza provocaram, para além de um desgaste generalizado, o desprendimento de alguns pigmentos e conseqüente depósito sobre áreas que eram totalmente brancas.

As acções referidas anteriormente também motivaram que os pigmentos da linha negra que serviu de base ao desenho se espalhassem, num efeito idêntico ao provocado por uma cromatografia. Este efeito localiza-se no seu limite direito da linha, provocando, numa área com cerca de 10 cm², manchas cinzentas e avermelhadas.

Remoção mecânica dos vestígios das intervenções posteriores à pintura;

Preenchimento das lacunas provocadas pela picagem antiga com uma argamassa compatível;

Remate da linha de ruptura do objecto com uma argamassa compatível;

Integração cromática dos preenchimentos com uma solução que seja discernível apenas aquando de uma observação próxima;
